地下综合管廊渗漏水病害成因及整治技术研究

Study on Causes and Treatment Technology of Water Leakage in Underground Comprehensive Pipe Gallery

马洪旺 MA Hong-wang; 周坚 ZHOU Jian; 苏四代 SU Si-dai; 樊在巧 FAN Zai-qiao

(保山市地下综合管廊投资管理有限责任公司, 保山 678000)

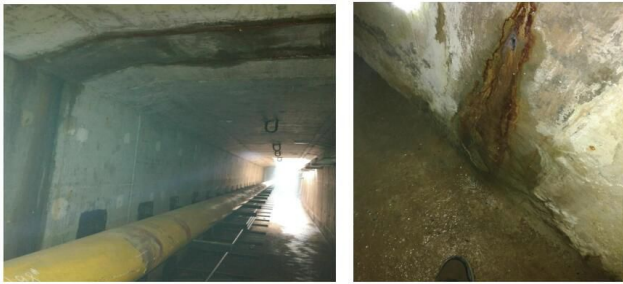
如图 1 所示, 3 条管廊均出现了施工缝、变形缝的渗漏水情况, 在原来的管廊施工图中, 结构缝采用了中埋式止水带、背贴式盲沟、外贴式防水板三层防水措施, 而在通车后不久即发生结构缝渗漏水病害, 说明这三道防水措施均已经失效。

中埋式止水带失效的原因主要源自两个方面: 一是施工质量控制不到位, 在止水带预埋施工过程中, 两侧的位置

图1 结构缝渗漏水情况

置控制不到位, 或者在混凝土浇筑过程中导致止水带错位, 未对结构缝形成有效的防水保护; 二是止水带损坏, 损坏的原因一般包括被钢筋刺破, 或者老化, 由于本工程竣工时间不长, 课初步排水老化的原因。而背贴式盲沟失效的原因可能源自三个方面: 一是背贴式盲沟与管廊之间贴合紧密度不够, 二者之间的缝隙距离超标; 二是背贴式盲沟在后续的砂浆保护层施工过程中产生了侧移, 导致盲沟未对准裂缝为止; 三是盲沟被钢筋出现损坏或者老化破坏。外贴式防水板失效的原因主要原则两个方面: 一是防水板之间的搭接不紧密, 导致地下水从搭接处深入防水板内部; 二是防水板出现损坏或者老化破坏。

主材选用丙烯酸盐灌浆材料,该材料以水为稀释剂,在一定的引发剂与促进剂作用下形成的一种高弹性凝胶体。本产品不含有丙凝中的有毒成分,属于环保型堵水防渗的化学灌浆材料,其粘度低,渗透能力强;凝胶体具有很好的抗渗性、粘弹性及耐老化性能等。其他配套材料还包括腻子型遇水膨胀止水条、聚合物水泥防水砂浆、双组份聚氨酯密封膏等。

渗漏治理采用二道刚柔性聚合物防水砂浆嵌填,一道丙烯酸盐灌浆材料高压注浆封堵,一道柔性遇水膨胀橡胶止水条,一道双组份聚硫密封膏,通过以上措施修复后的变形缝在今后的使用中能够承受一定的变形,水平方向和垂直方向可适应 $\leq 5\text{mm}$ 的变形,防水效果达到预期,力争接近或达到原结构防水的使用年限。

结构缝渗漏水整治施工工艺包括 11 个步骤,具体如下:①施工平台搭设:搭设施工平台及做好安全措施,所搭的施工平台必须符合有关的安全规定,严禁违章作业;②基面铲除清理:铲除清理变形缝两边原密封膏及杂物,清理缝槽内填充物,深度约 150mm,槽内清理干净;③安装高压注浆管,嵌填防水砂浆:沿缝槽安装高压注浆管,按照标准调制聚合物水泥防水砂浆,缝槽内嵌填调制好的砂浆,厚度约 30mm,设置排(引)水口;④安装止水条:聚合物水泥防水砂浆凝固 12h 后,沿缝槽安装固定腻子型遇水膨胀止水条,同步嵌填聚合物水泥防水砂浆,工具按压平整密实,清理干净;⑤浆液的配制和设备的调试;⑥注浆:丙烯酸盐灌浆材料;⑦检查变形缝,确保无渗漏水现象,割除止水针头;⑧打磨、清理基面:注浆液固化后用打磨机打磨基面,清理干净;⑨粘贴分色带:沿变形缝槽两侧弹线,粘贴分色胶带,涂刷基层处理剂;⑩嵌填密封膏:沿变形缝槽内刮涂双组份聚氨酯密封膏,刮涂平整密实,刮涂完后揭除分色带;⑪垃圾装袋外运、清理检查、自检、验收。

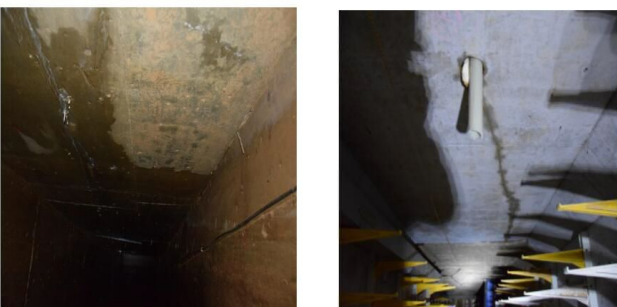
如图2所示, 3条管廊都在管廊顶部产生了数条纵向、斜向裂缝, 裂缝宽度5-10mm, 裂缝长度3-8m, 并伴随明显的渗漏水现象。在管廊的外部施作有全封闭的外贴式防水板, 当混凝土出现裂缝后即出现渗漏水现象, 说明外贴式防水板也已经失效。

混凝土产生裂缝的原因主要是因为施工质量控制不到位, 包括: 混凝土振捣密实度不达标、钢筋质量不达标、混凝土质量问题、地基的不均匀沉降都有可能导致混凝土开裂。而本工程中混凝土裂缝以纵向裂缝为主, 初步判断主要是由于混凝土质量以及施工质量不达标所导致的。而外贴式防水板未能充分发挥防水作用, 说明防水板未形成一个完整、密闭的止水环。

图2 混凝土开裂并伴随渗漏水

主要采用高压化学灌浆技术堵水,主材选用高渗透改性环氧注浆料,该材料以环氧树脂为主剂,配以多种助剂制成的改性环氧树脂防水堵漏材料,具有补强加固,快速堵漏和防水防腐功能的环保型灌浆材料。其他辅助材料还包括水泥基渗透结晶型防水涂料等。

首先要沿混凝土结构裂缝两侧呈 45°角交叉钻孔,所钻孔的孔至少应切割到裂缝端面中心线位置。选用专用设备将浆液注入裂缝断面缝隙,要求浆液充满整个裂缝断面缝隙,将水堵在结构外。

下:①施工平台搭设:搭设施工平台及做好安全措施;②清理:详细检查、分析渗漏情况,确定灌浆孔位置及间距。清理干净需要施工的区域,凿除砼表面析出物,确保表面干净、润湿;③钻孔:使用电锤等钻孔工具沿裂缝两侧进行钻孔,钻头直径与注浆嘴直径一致;④埋嘴:在钻好的孔内安装灌浆嘴,并用专用内六角扳手拧紧,使灌浆嘴周围与钻孔之间无空隙,不漏水;⑤洗缝:用高压清洗机以 6MPa 的压力向灌浆嘴内注入洁净水,观察出水点情况,并将缝内粉尘清洗干净;⑥封缝:将洗缝时出现渗水的裂缝表面用水泥基防水材料进行封闭处理,目的是在灌化学浆时不跑浆;⑦灌浆:使用高压灌浆机向灌浆孔内灌注化学灌浆料;⑧拆嘴:灌浆完毕,确认不漏即可去掉或敲掉外露的灌浆嘴;⑨封口:用水泥基防水材料进行灌浆口的修补、封口处理;⑩防水:用防水材料将化灌部分涂三遍,宽度 10~20cm;清理施工现场:当施工完毕后,应安全拆除施工用脚手架、电线及附属装置,并清理干净运出现场,以备验收。

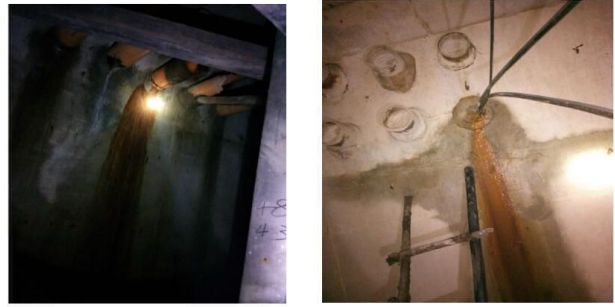
如图3所示, 3条管廊在多处都出现了穿线套管位置的渗漏水病害, 穿线套管位置设计了专门的细部防排水措施, 在此处出现大量的渗漏水病害说明原来的细部防水施工质量控制不到位。

图3 穿线套管渗漏水

穿线管分已使用穿线管和未穿线管两种。已使用穿线管防水密封治理的主要措施包括:清理基面,用干净水将线缆和管内清洗干净;管口内填塞泡沫垫层,填充一道堵漏灵,厚度约 30mm,沿线缆安装一道遇水膨胀止水胶,同时嵌填第二道堵漏灵;24 小时后检查无渗漏水后嵌填聚氨酯密封膏。未穿线管的主要措施包括:清理基面,用干净水将线缆和管内清洗干净;管口内填塞泡沫垫层,填充一道堵漏灵,抹压密实(需要使用时敲穿即可)。

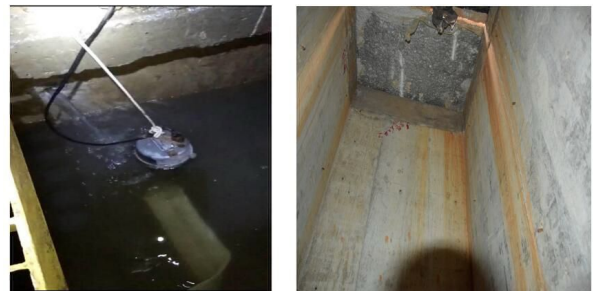
如图4所示, 该工程在集水井、穿线井位置也出现了渗漏水病害, 集水井和穿线井都是管廊结构防水的薄弱部位, 不仅存在结构不连续, 而且存在防水体系的不连续, 设

计虽然采取了特殊的细部防水工艺, 但由于在结构突变位置施工比较困难, 往往容易造成质量控制不到位。

图4 集水井、出线井渗漏水

先将集水井里面的水抽干净,检查渗漏水形式;根据渗漏水形式采用高压注浆止水清理基面泥浆、注浆料,基面不平等部位用聚合物水泥砂浆修补平整,基层表面分二次涂刷水泥基渗透结晶型防水涂料。

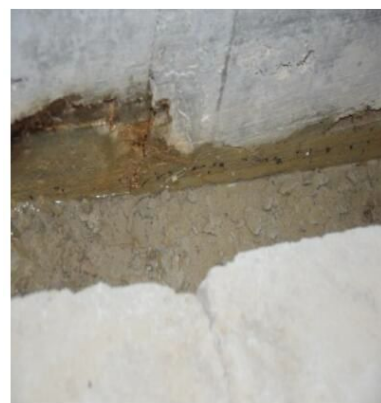
如图5所示, 该工程还存在数处混凝土蜂窝麻面的质量缺陷, 且在混凝土蜂窝麻面处还存在明显的渗漏水病害, 蜂窝麻面并伴随渗漏水病害普遍出现在管廊边墙底部位置。管廊边墙底部位置出现混凝土蜂窝麻面且同时伴有渗漏水, 说明边墙底部位置的混凝土振捣密实度不够, 边墙底部的混凝土内部存在孔洞。此外渗漏水病害的出现还进一步说明, 管廊外部的防水板未发挥设计期望的防水作用, 尤其是防水板在边墙和底部处的搭接施工质量控制不到位, 导致地下水透过到防水板, 积在管廊边墙外侧, 一旦混凝土出现排水通道, 地下积水进一步导致渗漏水病害的发生。

图5 蜂窝麻面并伴随渗漏水
