污水池壁裂缝成因及修复方法研究

摘要:水池作为城市污水处理设施建设的重要组成部分,水池裂缝的出现,会降低水池混凝土的耐久性,削弱结构的承载力,导致工程质量问题,影响水池安全及使用,造成建设方经济损失。以福建某县第三方废水治理工程为例,探讨污水池壁裂缝种类、成因及其修复方法。通过分析产生裂缝原因,针对不同的裂缝,采用三种不同的方法进行相应修复,使池壁工程质量符合原设计及规范要求,保证了水池的使用和安全性。

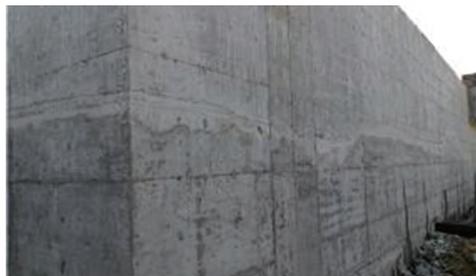
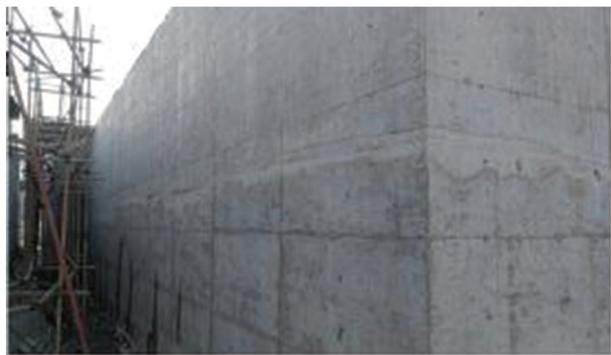
该裂缝主要表现为,沿池壁一周水平方向,通长不规则先、后浇筑的混凝土之间上下交接缝,缝宽 $0.2 \sim 1 \text{mm}$ 不等,如图1~图2所示。

图1 施工缝实景图

图 2 施工缝实景图

因施工组织不当,池壁混凝土浇筑过程中,施工班组擅自中途暂停池壁混凝土浇筑,经参建各方积极协调处理,仍出现混凝土浇筑暂停 4 ~ 10h 不等,暂停期间未按原设计要求处理施工缝,且未采取任何保护和补救措施,导致先浇筑混凝土超过终凝时间,而与后浇筑的混凝土之间存在一个结合断面,从而形成了不当的施工缝。

加大截面法,即在原不规则施工缝两侧各增加 100mm 厚、宽 400mm 的钢筋混凝土带,从而增大混凝土截面面积,以提高原构件承载力、刚度和封堵止水能力。

(1)先在施工缝两边按要求钻孔,孔位、孔径、孔深到达要求后进行清孔;

(2)进行 Φ12 螺纹钢筋植筋,植筋长度 15d,注胶采用粘胶灌注器;待植筋胶养护期结束后,绑扎 Φ12

@ 100 宽约 400mm 的钢筋网片(图 7~图 8);

(3)新旧混凝土交接面凿毛,用水冲洗干净并涂刷界面剂(图 7~图 8);

(4)抗拔力现场抽查检测合格后,安装模板并浇筑 C35 自密实混凝土(图 7~图 8);

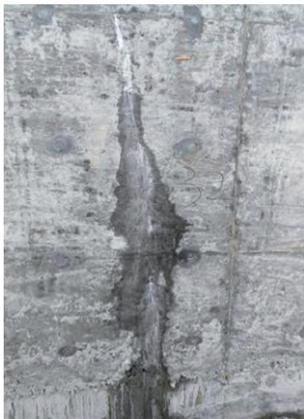
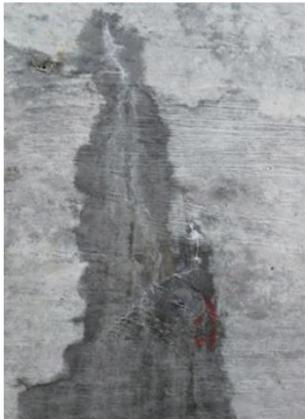
该裂缝主要表现为,沿垂直方向分布一条或多条细微裂缝,如图 3 ~ 图 4 所示。

图 3 温度缝实景图一

图 4 温度缝实景图二

水池壁长、宽均超过 40m,高 6m,壁厚 400mm,属于大体积混凝土结构。混凝土浇筑过程,由于混凝土体积大,聚集在内部的水泥水化热不易散发,混凝土内部温度显著升高,而其表面则散热较快,形成了较大的温度差,使混凝土内部产生压应力,表面产生拉应力,从而产生混凝土表面温度裂缝。

压力注浆碳纤维布封护法,先利用灌机的持续高压,将胶结材料注射到混凝土裂缝中,使裂缝中的水完全挤走,让注浆料与混凝土形成整体,从而起到封堵止水;再将抗拉强度极高的碳纤维布用环氧树脂粘结剂沿裂缝方向或垂直于裂缝方向粘贴在混凝土结构上,形成一个新的复合体,使碳纤维布与原有钢筋混凝土共同受力,增大结构抗裂或抗剪能力,提高结构的强度、刚度、抗裂性和延伸性。

(1)将粘附在混凝土裂缝表面的灰浆等污渍用高压空气处理干净,并钻孔安装注浆嘴(图 9);

(2)用封缝胶将压浆嘴及裂缝表面封闭密实(图 9);

(3)配置压浆料用灌浆机进行压力注浆,待出胶率保持稳定后保持压力 30s 即停止;

(4)压浆完成第二天浆液固化后,进行外观处理,并检验后沿裂缝走向涂刷一层改性环氧树脂类结构胶;

(5)先沿裂缝覆盖粘贴宽 200mm 的双层碳纤维布,后再沿垂直于裂缝方向粘贴长 1000mm、宽 200mm 的单层碳纤维布压条,中心距 300mm(图 10~图 11);

(6)碳纤维布表面,采用宽 1100mm、50mm 厚聚合物砂浆进行面层防护(图 11)。

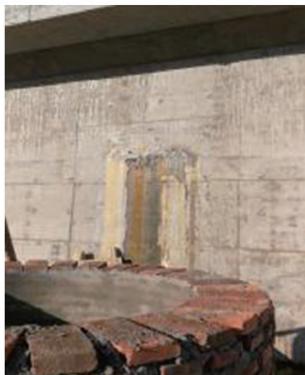
该裂缝主要表现为,粗集料与浆料相互分离,出现骨料外露、蜂窝、孔洞等现象,产生局部由内而外的贯穿缝,如图 5 ~ 图 6 所示。

图 5 离析缝实景图一

图 6 离析缝实景图二

部分池壁混凝土振捣不充分,混凝土自由落料高度超过 2m,从而产生混凝土离析。

置换混凝土法,主要解决混凝土结构中存在强度低、蜂窝、孔洞、疏松、离析等质量问题。该方法采用优质混凝土将局部的劣质混凝土置换掉,从而达到原结构强度和基本功能。施工步骤如下:

- (1) 凿除离析部位的混凝土,范围扩大至无离析混凝土范围内;凿除面尽可能凿毛,并形成 C 形回路,避免直通缝,保留原部位钢筋(图 12);
- (2) 新旧混凝土面洗净并涂刷界面剂;
- (3) 安装模板并浇捣 C35 自密实混凝土;采用分段浇捣,先进行池壁内侧封闭浇捣,待混凝土达到初凝状态后,再进行池壁外侧封闭浇捣,以达到完全封闭裂缝效果(图 12);
- (4) 待自密实混凝土强度到达设计强度 80% 以上后,粘贴 0.167mm 厚双层碳纤维布无缝满贴(图 13)。
